Probleme am Naturlehrpfad Gera Süd

Stelen und Texttafeln

Stand: Donnerstag, 3. März 2022

Sturmschäden und Wegeprobleme

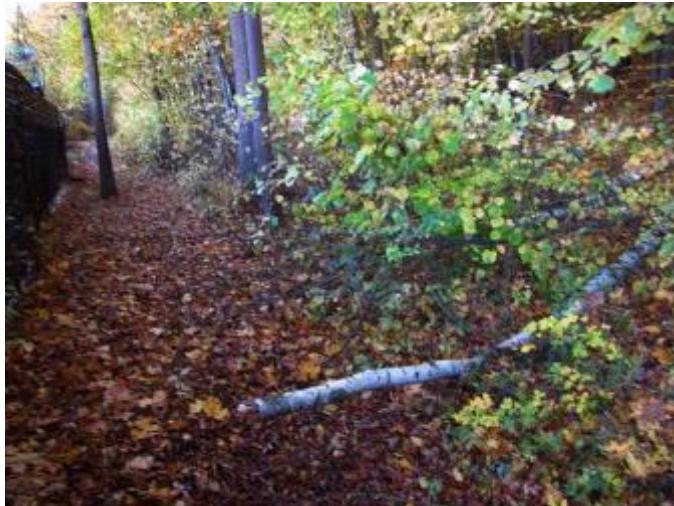
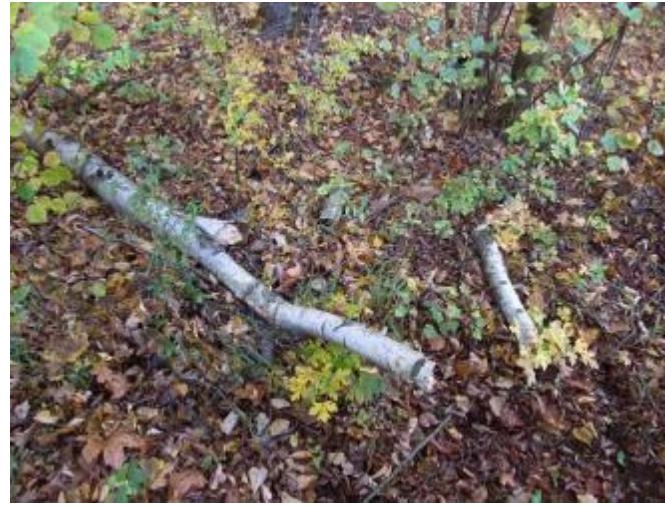
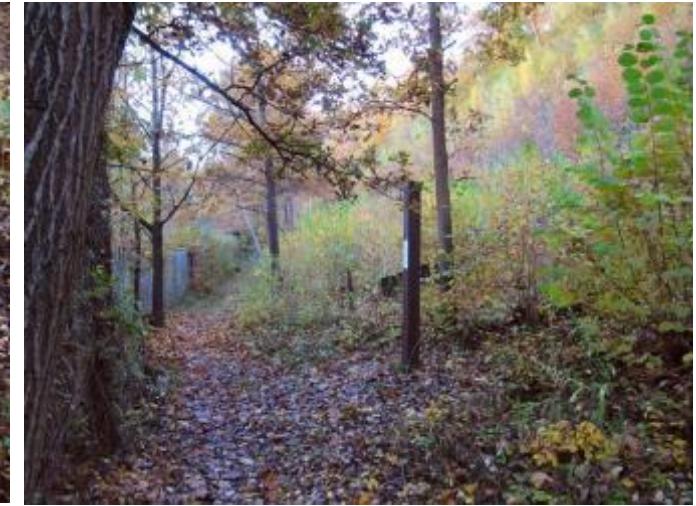
Der auf den Weg ragende Stamm am Pfad zum Staffelsteinbruch, Station 26, konnte nicht vom Weg weggedreht werden, da der Stamm am dickeren Ende sehr unrund war, aber es brach bei weiteren Bemühungen zumindest ein Stück ab und der Weg war frei.

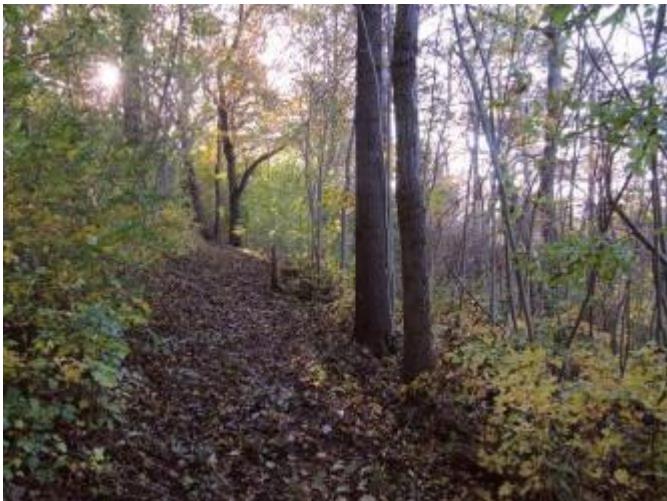
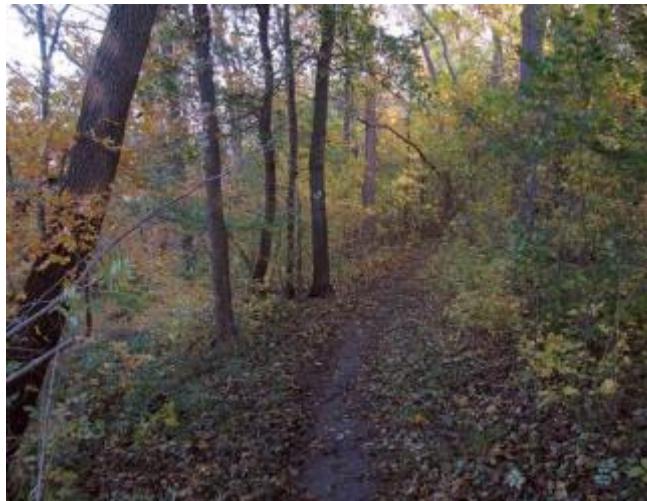
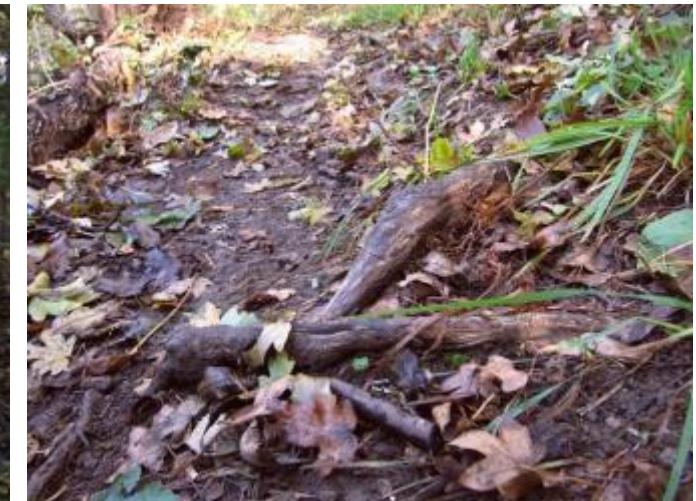
Rechtes Foto unten, die das Laufen zusätzlich erschwerenden Wurzeln auf dem Pfad entlang der Streuobstwiesen, welche verdeckt mit Laub zu Stolperfallen werden könnten. Sehen sollte man die „Luftwurzeln“ zumindest, weshalb „Fegen“ im Herbst anzuraten ist, um

Stolperstellen am Naturlehrpfad zu verringern. Der Weg neigt sich stellenweise auch zum Abhang hin, was beim Laufen verunsichern kann.

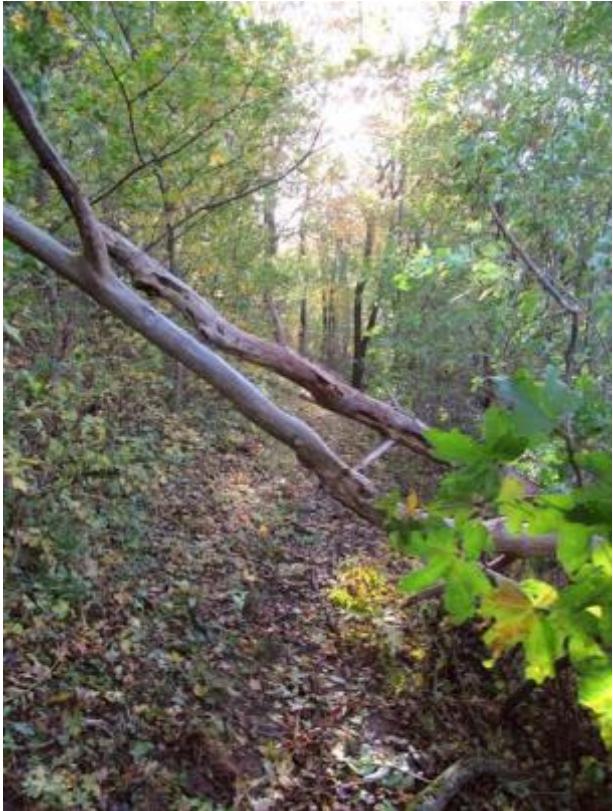
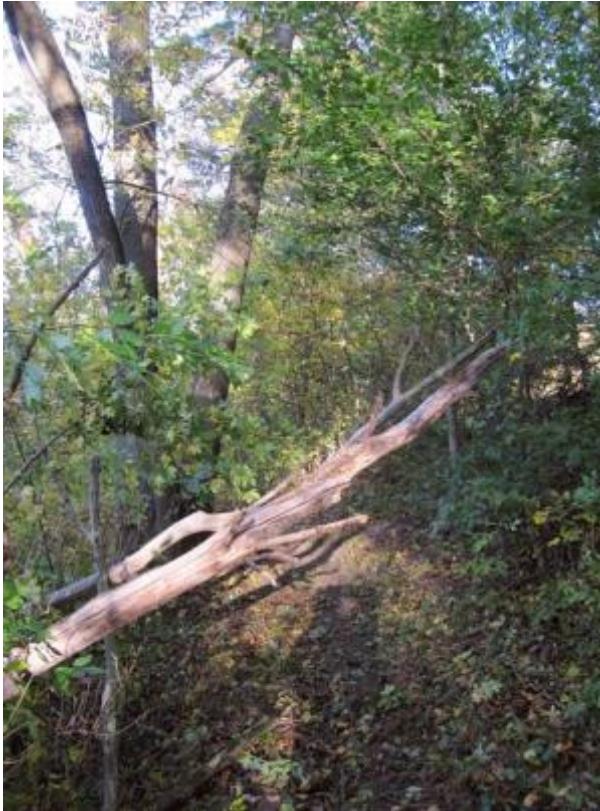
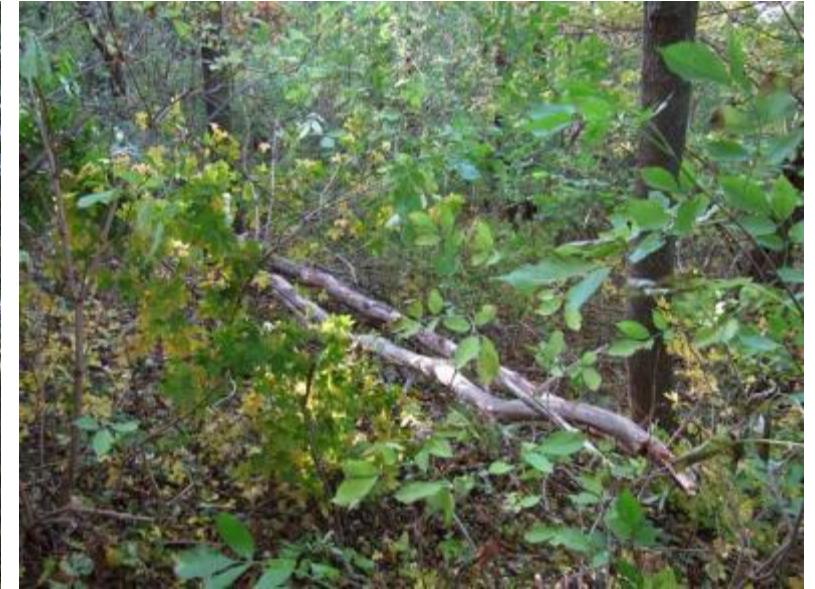
Ein größeres Hindernis gab es auf dem Pfad entlang der Streuobstwiesen, aber der trockene Stamm ließ sich in den Abhang hinabschieben und der Weg war wieder frei. Bis zur Wiese am Hang mit den zwei Bänken wurde der Weg von Laub befreit.

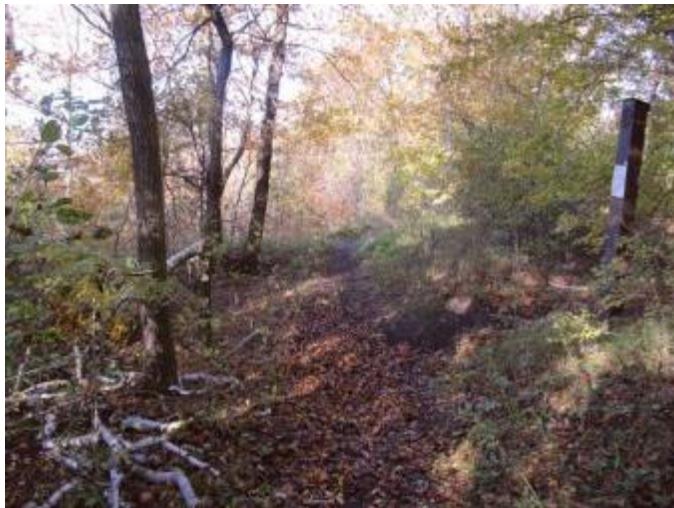
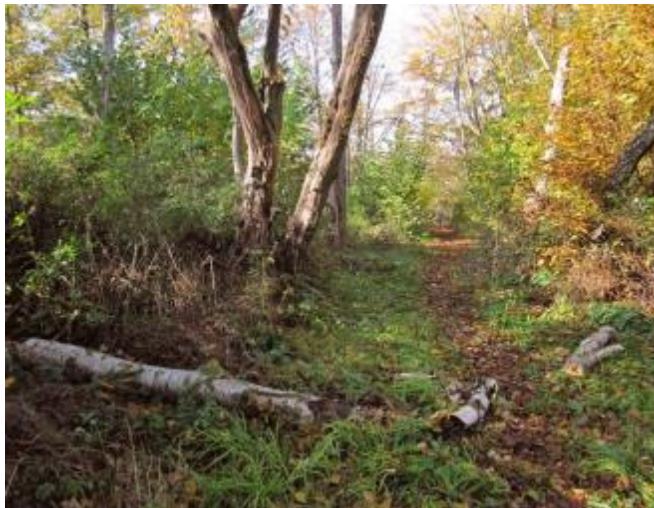
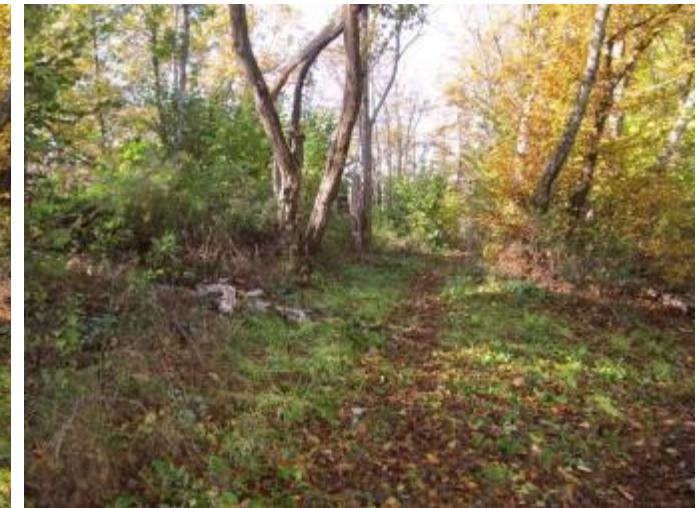
Größerer Windbruch trat erst nach der Station Pingen wieder auf. Die morschen Teile von Birken ließen sich aber leicht wegräumen. Das waren dort aber nicht der letzten morschen Bäume, wie aus einer anderen Welt ist diese Gegend, mit vielen kahlen und auch toten Bäumen.

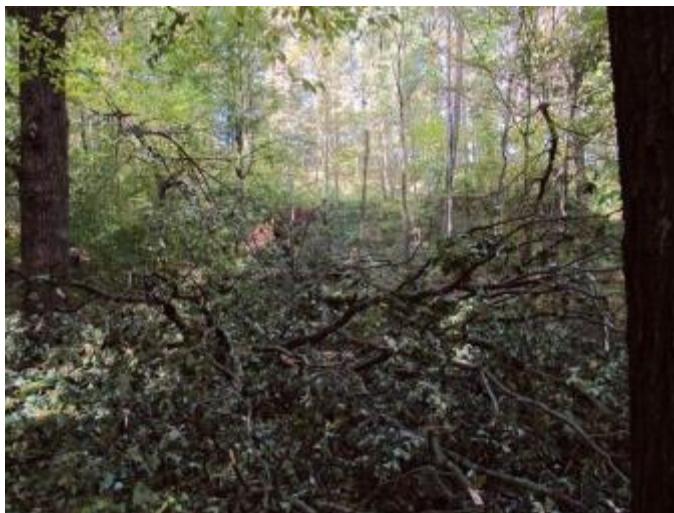
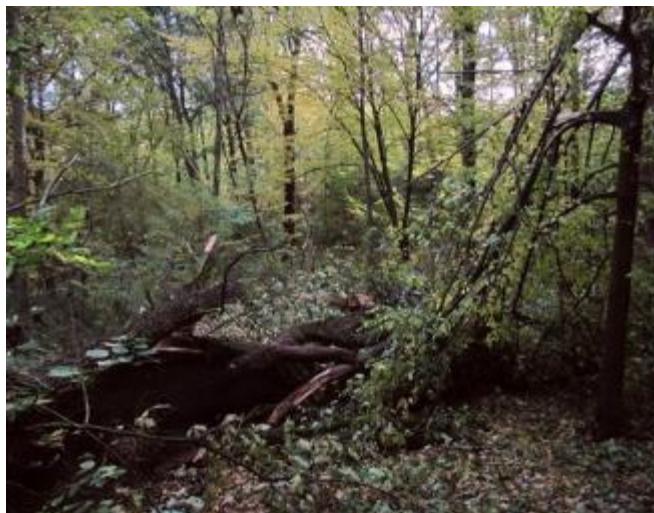
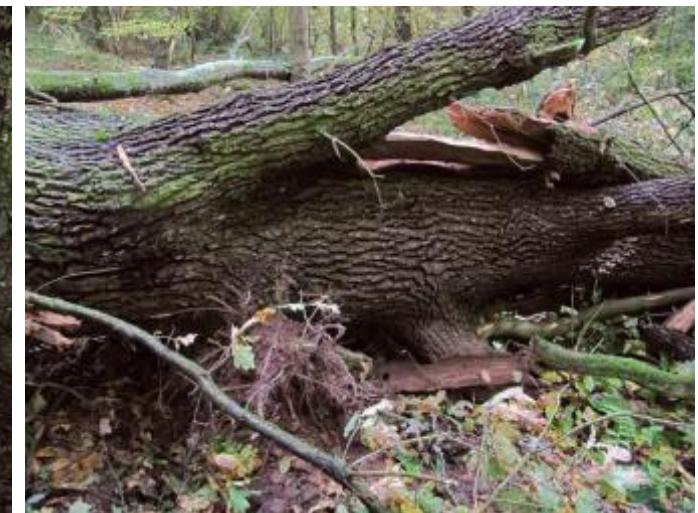
Nahe der Station 21, Naturnahe Wälder ein Baumriesen umgestürzt, eine riesige Eiche, vielleicht 30 m lang. Zum Glück erreichten nur einige Zweige den Naturlehrpfad. Der stürzende Baum hatte Äste von Nachbarbäumen abgebrochen, diese geköpft oder sogar entwurzelt.

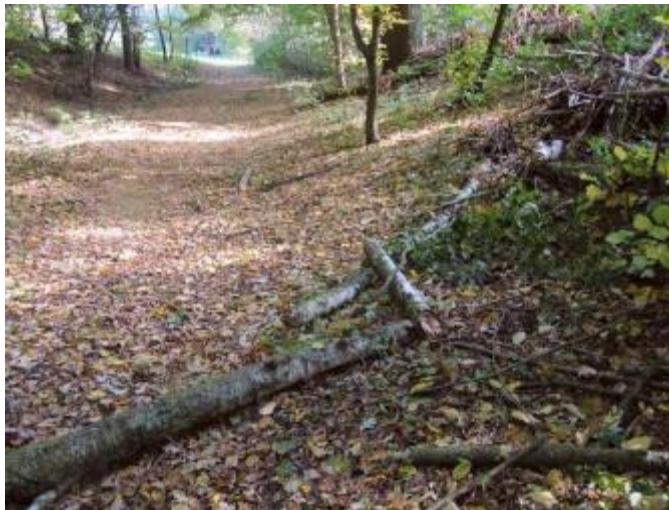
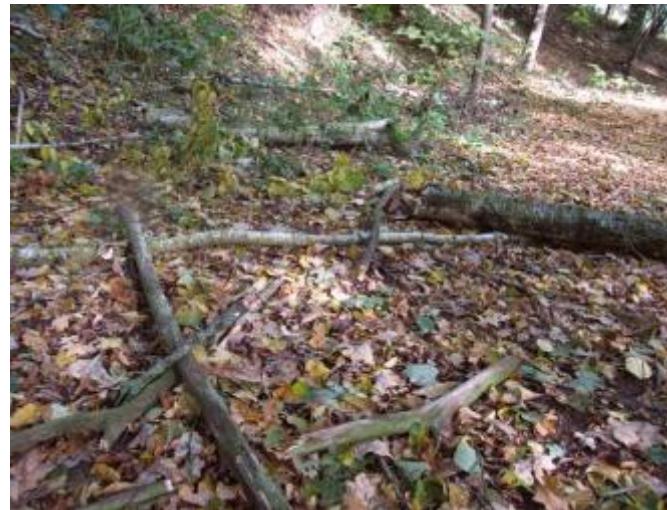
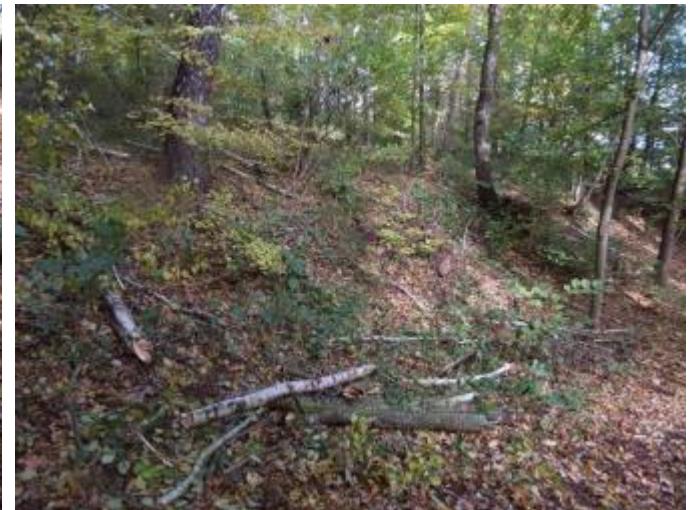
In diesem Eichen(misch)wald auf mesotrophen bis oligotrophen, frischen bis mäßig trockenen Standorten (N205, Rote Liste Thüringen Kat. 3) war auch ein weiteres Windopfer. Zuletzt lag an fast gleicher Stelle eine junge Eiche, die zersägt werden musste. Diesmal hatte sich der morsche Baum selbst in seine Teile zerlegt, die leicht zur Seite geräumt werden konnten, um den Weg wieder freizumachen.

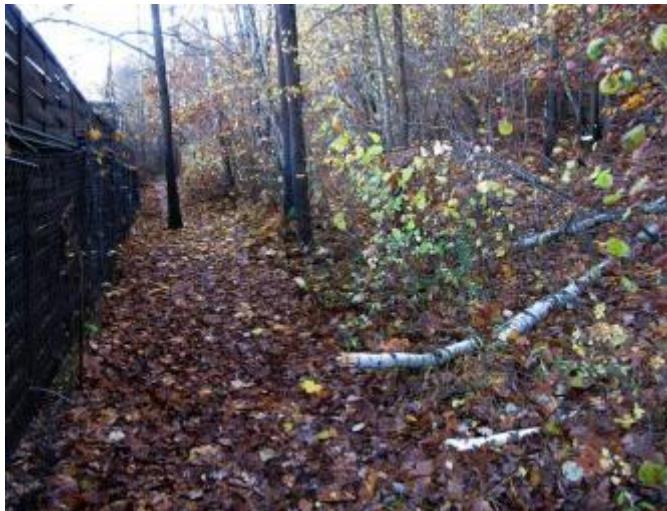
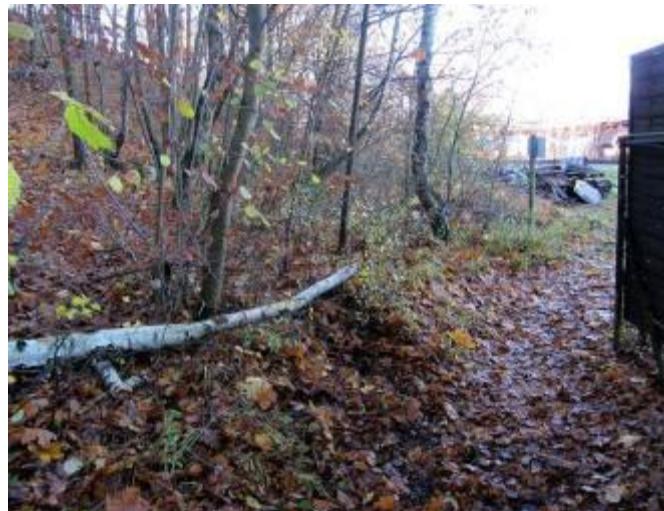
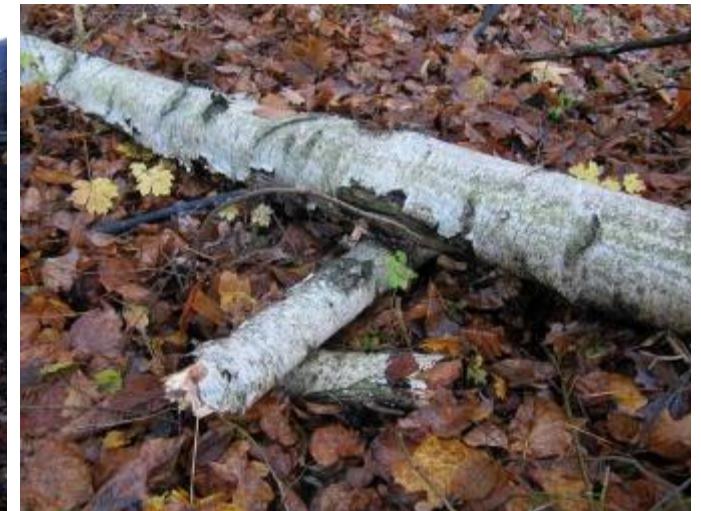
Noch nicht ganz zufrieden mit der bisherigen Arbeit am Zugang zum Staffelsteinbruch und zur Station 26, wurde weiter versucht die umgefallene Birke zur Seite zu rücken. Nachdem im Umfeld weiteres Altholz beiseite geräumt war, gelang es endlich den Birkenstamm in eine akzeptable Parkposition zu bringen und mit Holzstücken gegen ein Zurückrollen auf den Wanderweg zu sichern.

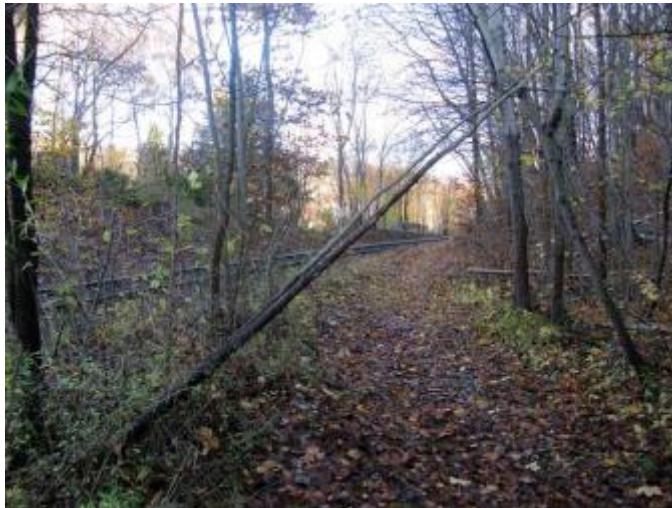
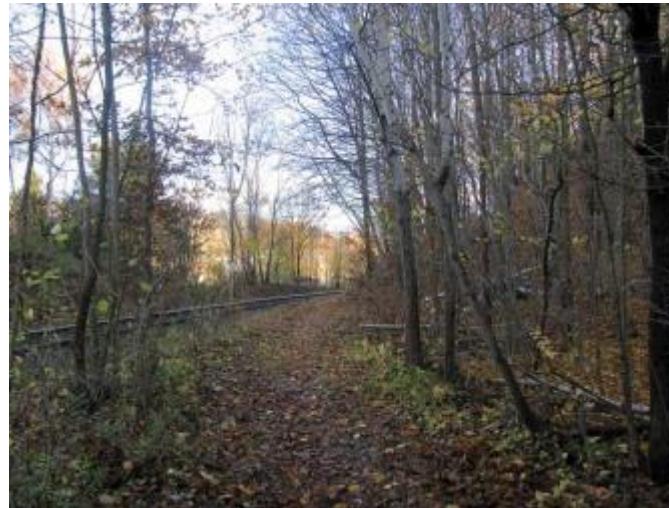
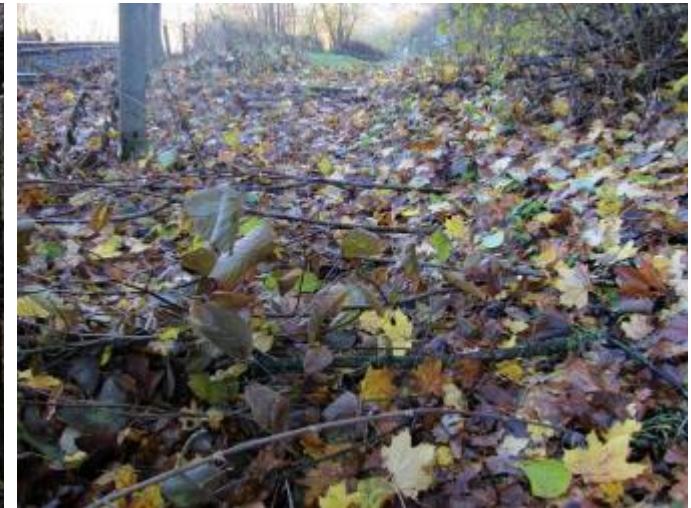
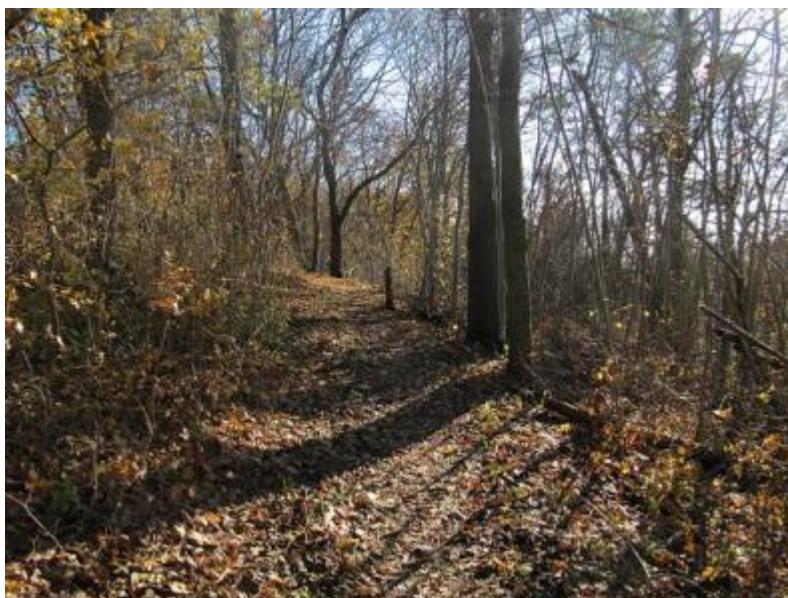
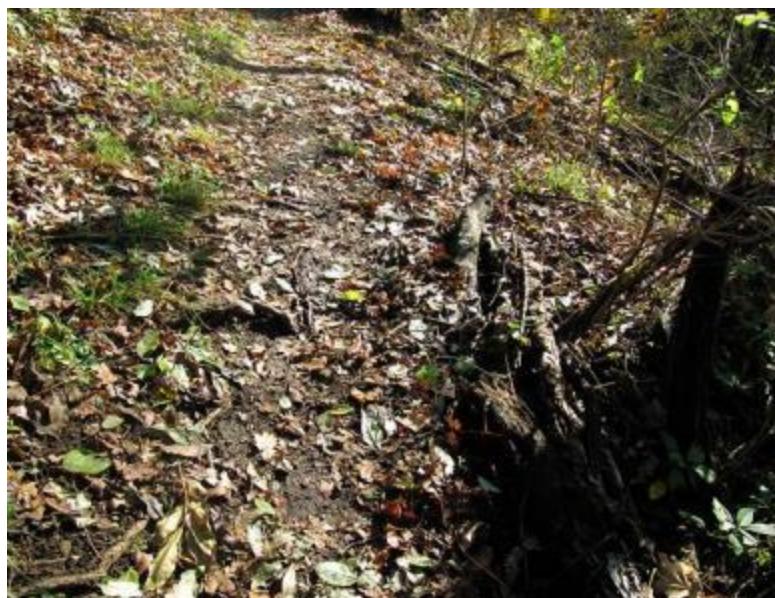
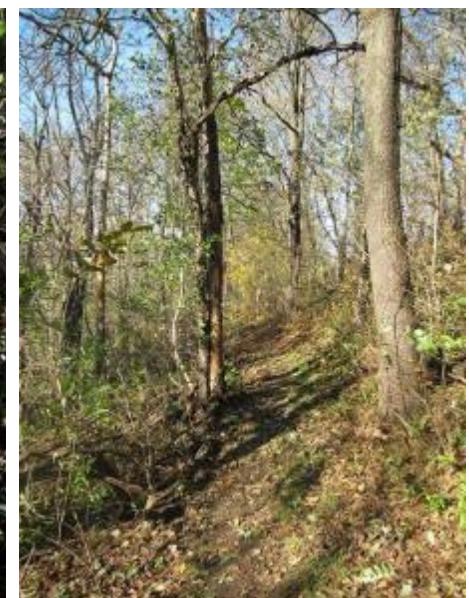
Die zwei umgestürzten Bäumchen links unten am Pfades entlang des Bahngleise wurden zur Seite geräumt (Foto links unten und Mitte).

Neben dem Bahndamm wurde am Pfad fleißig Buschwerk geschnitten, aber leider nicht gut weggeräumt (Foto rechts). Der Pfad wurde freigeräumt. Das Schnittgut muss zumindest hinter die ersten Büsche, sonst rutscht es bald auf den Pfad hinab.

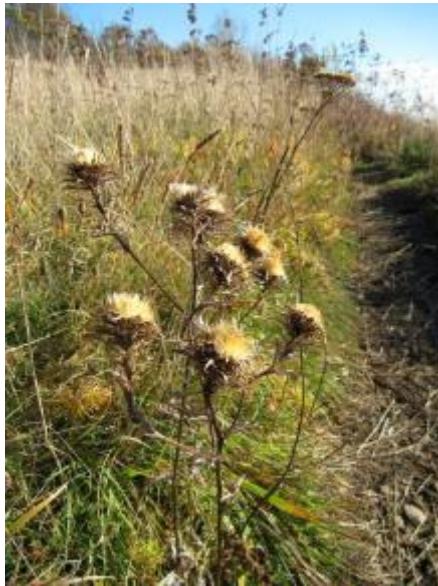
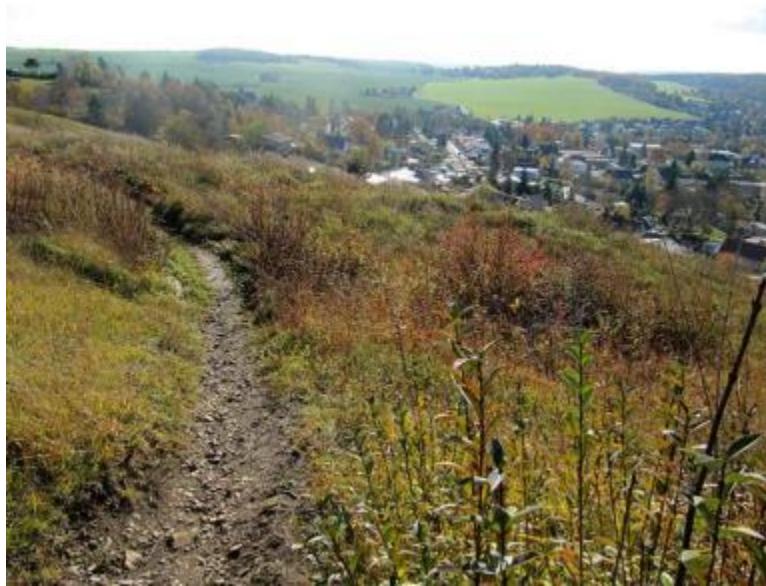
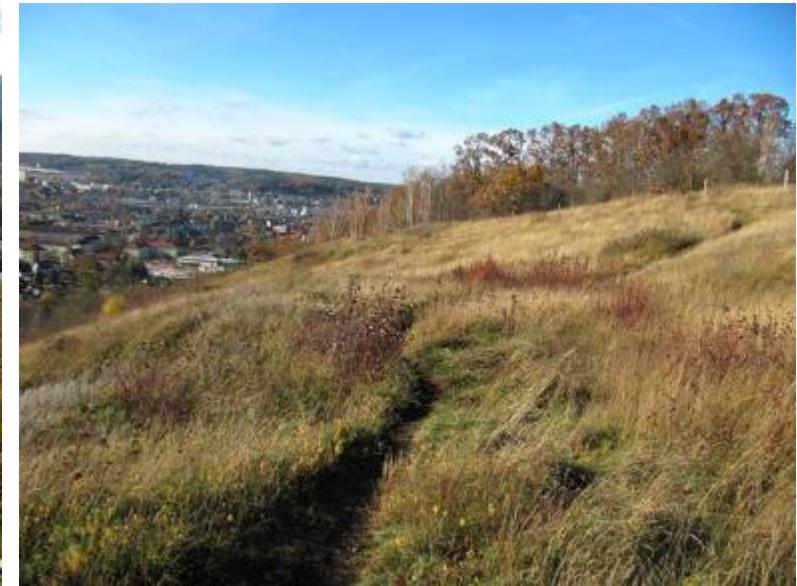
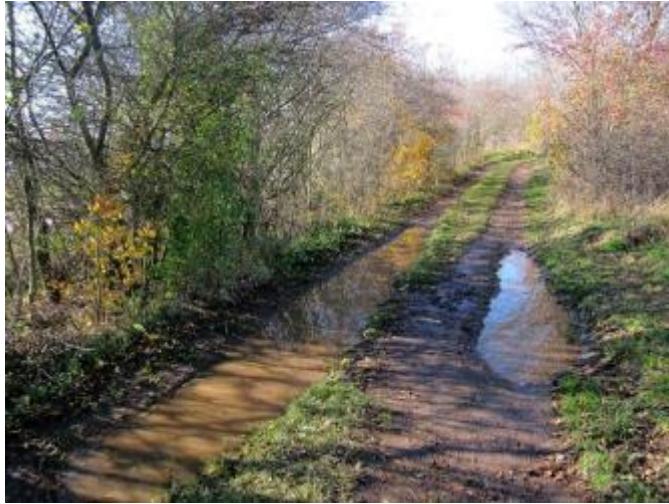
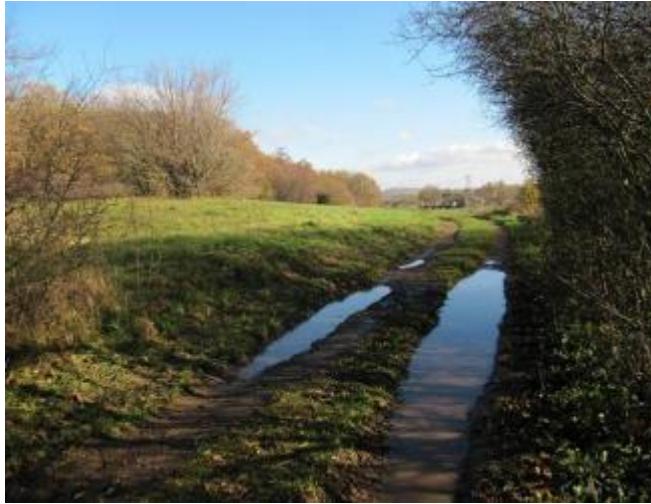
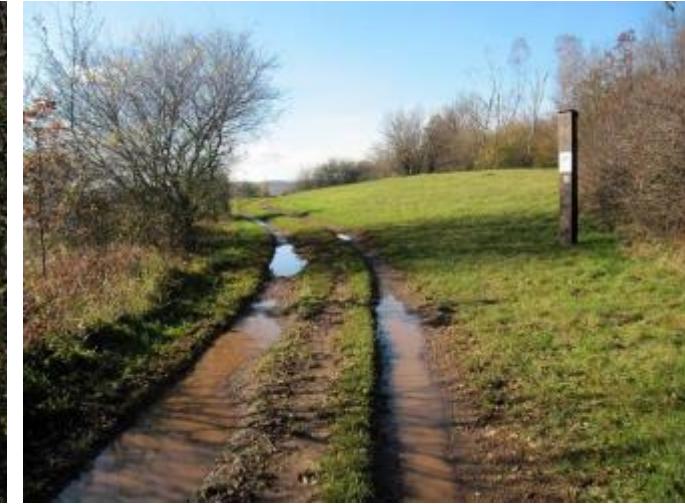
Die vielen „Luftwurzeln“ stören auf dem fast ebenen Pfad entlang der Streuobstwiese beim Laufen, der auch einige größere Stein enthält. Zumindest sollten die Wurzeln sichtbar sein, um nicht zu Stolperfallen zu werden. Das Wurzelproblem tritt nur entlang der Streuobstwiese störend auf. Vielleicht können einige entfernt werden?

Auf Pfaden, wie auf der Lasur hat verwittertes Gestein bessere Laufeigenschaften, als lehmige oder tonige Erde an anderen Stellen, zumindest sobald es geregnet hat.

Der Weg zur Station Trockengebüschen war wieder einmal gar nicht trocken, fast nicht begehbar. Da der Weg zur Wiese hin abfällt, könnten einige Abflussrinnen Richtung Wiese für Entwässerung sorgen. Der Unterbau des Weges besteht aus Bauschutt, wie bereits im Juli 2021 dokumentiert, zumindest nicht die schlechteste Lösung um weiterzubauen. Ein eingeschränktes Fahrverbot würde auch zur Erhaltung des Weges zu Wanderzwecken beitragen, denn von Wanderern stammen die Fahrspuren nicht.

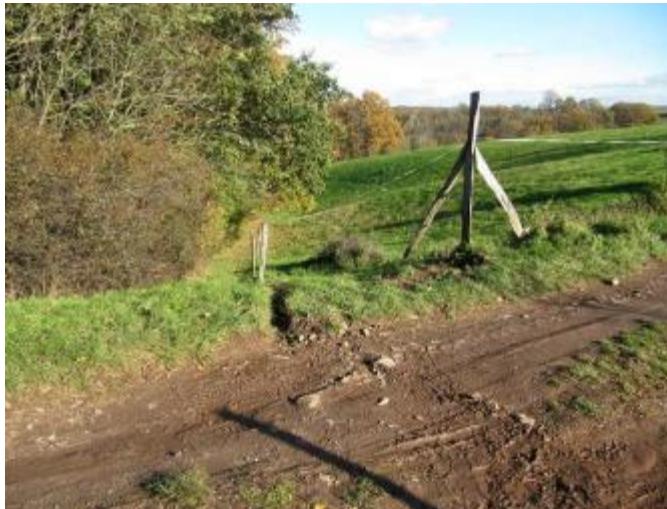
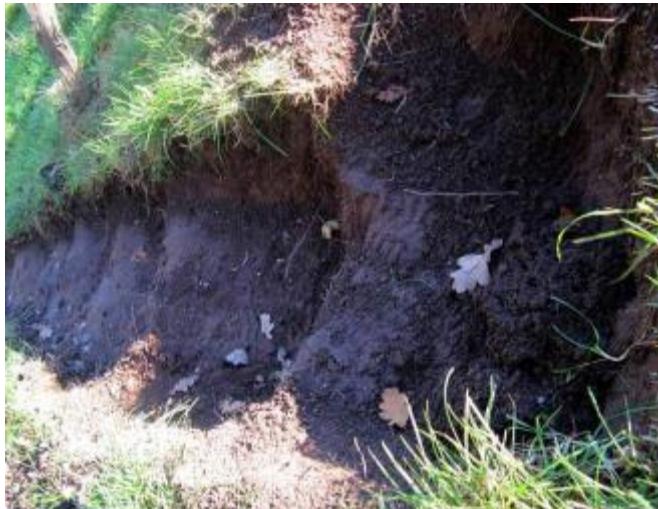
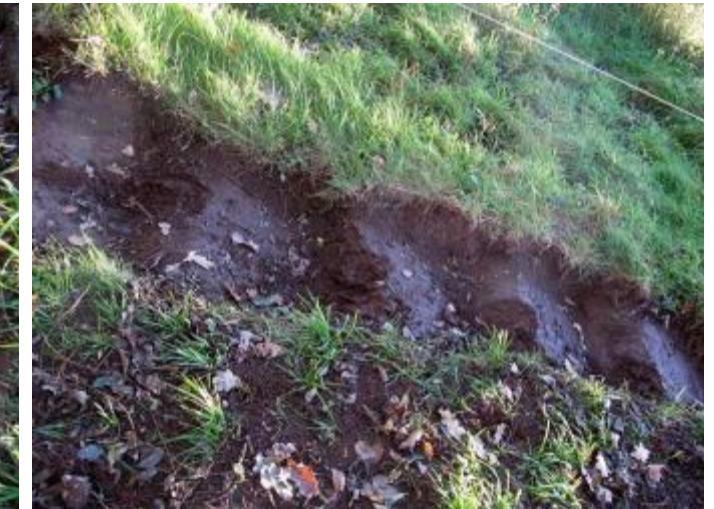
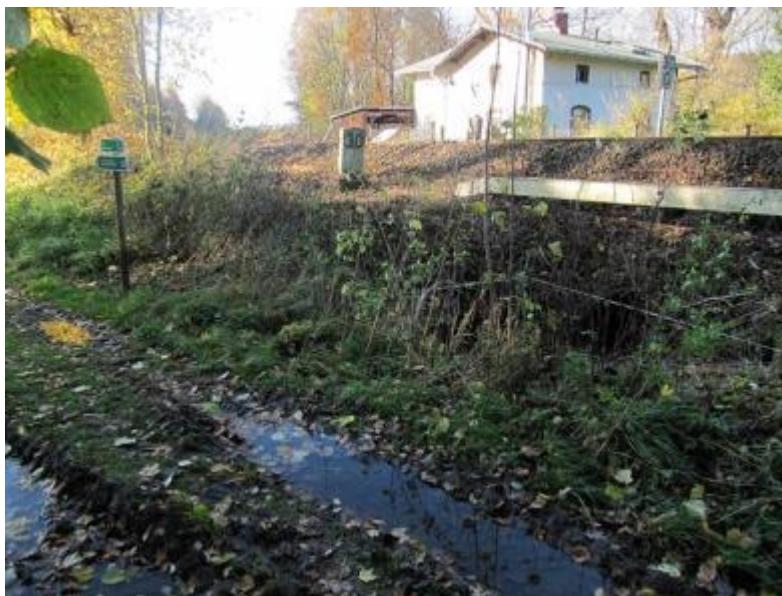
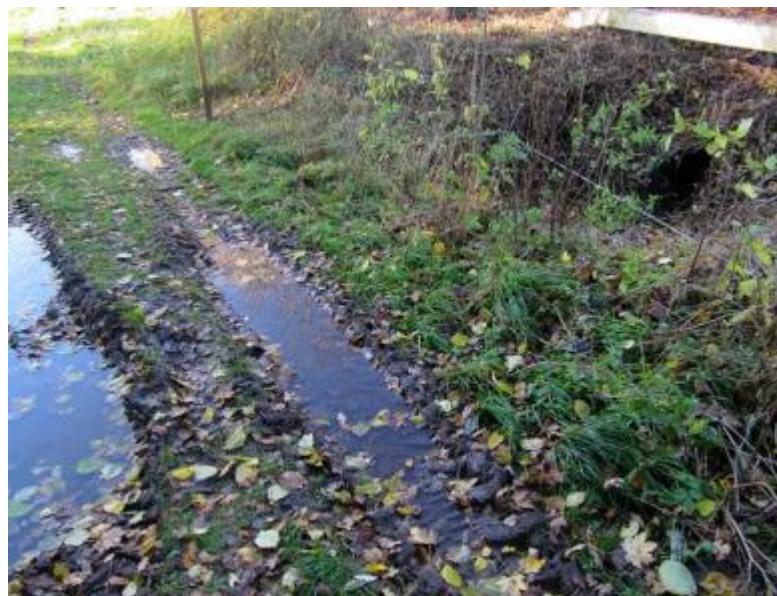
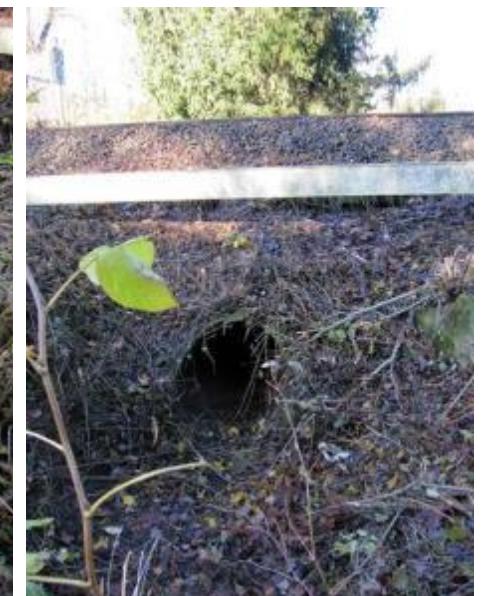
Am Abzweig nach Collis scheint die Entwässerung des Weges in Richtung Kaimberg auf einem kurzen Stück zu funktionieren, siehe linkes Foto unten, auch wenn das Wasser letztlich auf dem danebenliegenden Naturlehrpfad abfließt. Der Treppenbau am Naturlehrpfad gehört neben die Entwässerungsrinne Richtung Wald, damit die Entwässerungsrinne steiler ist und tiefer liegt. Ein Halteseil würde an dieser Stelle wohl auch ohne Treppe für sicheres Laufen genügen. Kurzes Gras auf dem Pfad sollte für

sicheres Begehen ausreichen. Kurze Wegrispe ist trittfest, wird nur wenige cm hoch, erhöht aber die Laufsicherheit besser als kahle Wegstücke, speziell wenn es kein körniger Verwitterungsboden ist, sondern Lehm, Ton oder ähnlich schlüpfriger Untergrund wie an dieser Stelle. Häufiges Begehen fördert die Ansiedlung trittfester Gräser und Kräuter und verringert letztlich auch den Mähaufwand. Das Mähen erfolgte eh erst spät im Jahr. Bitte nicht das Gras durch scharfes Mähen bis zur Wurzel schädigen.

Die Erde an der „Treppe“ ist locker und bröcklig, beste Gartenerde. Noch kleben die Erdklumpen zusammen, aber zukünftiger Frost wird die Erdklumpen sprengen (Frostgare) und das „Treppenbauwerk“ einebnen, wie die Furchen auf gepflügtem Acker.

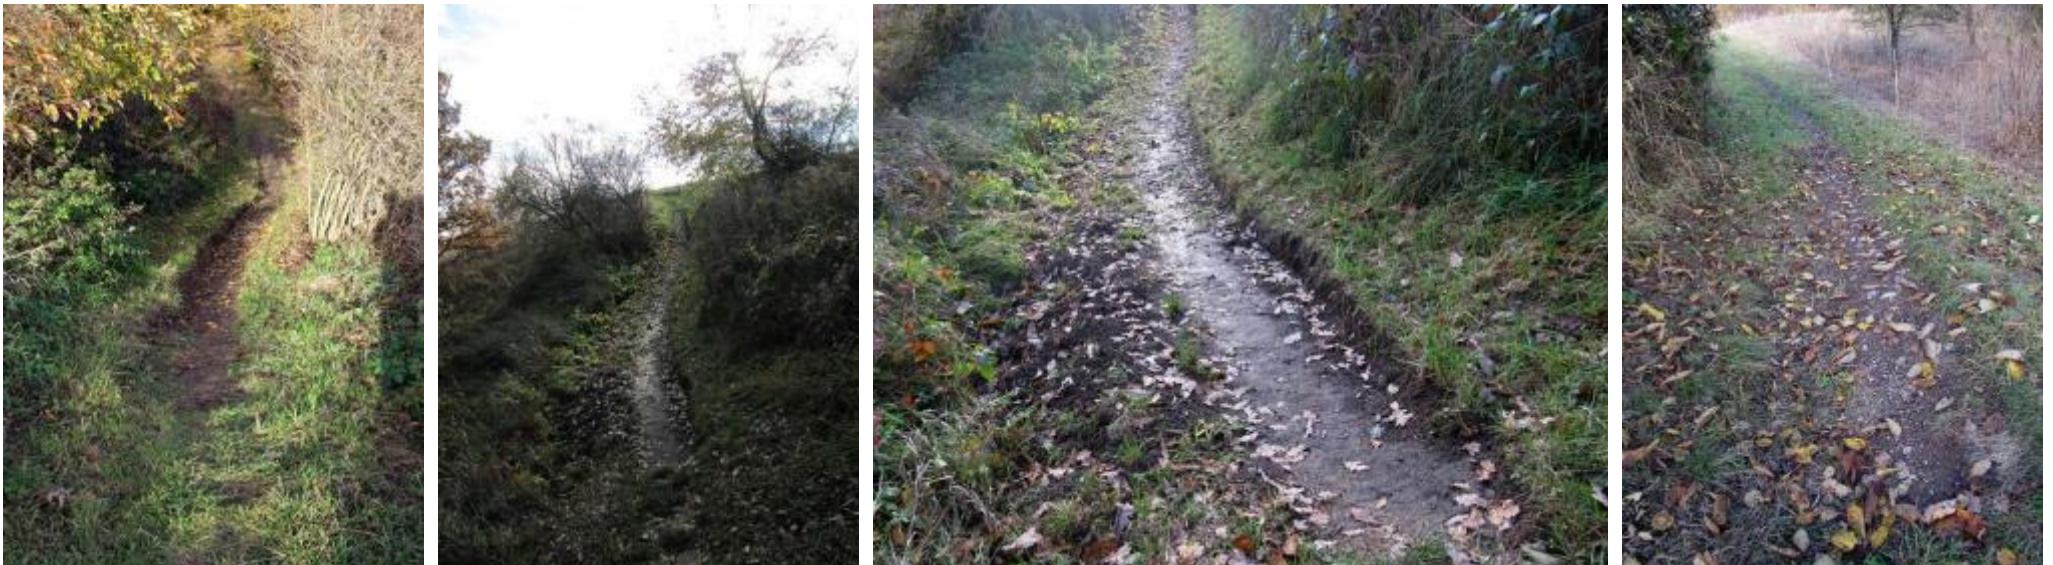
Der ganzjährige „Sumpf“ am ehemaligen Bahnwärterhäuschen müsste nicht sein. Mit wenigen Spatenstichen könnte der Weg freigemacht werden, damit das Wasser ins Abflussrohr abfließen kann. Besser einen kleinen Graben übersteigen als nasse Füße bekommen oder ausrutschen und in der Pfütze landen.

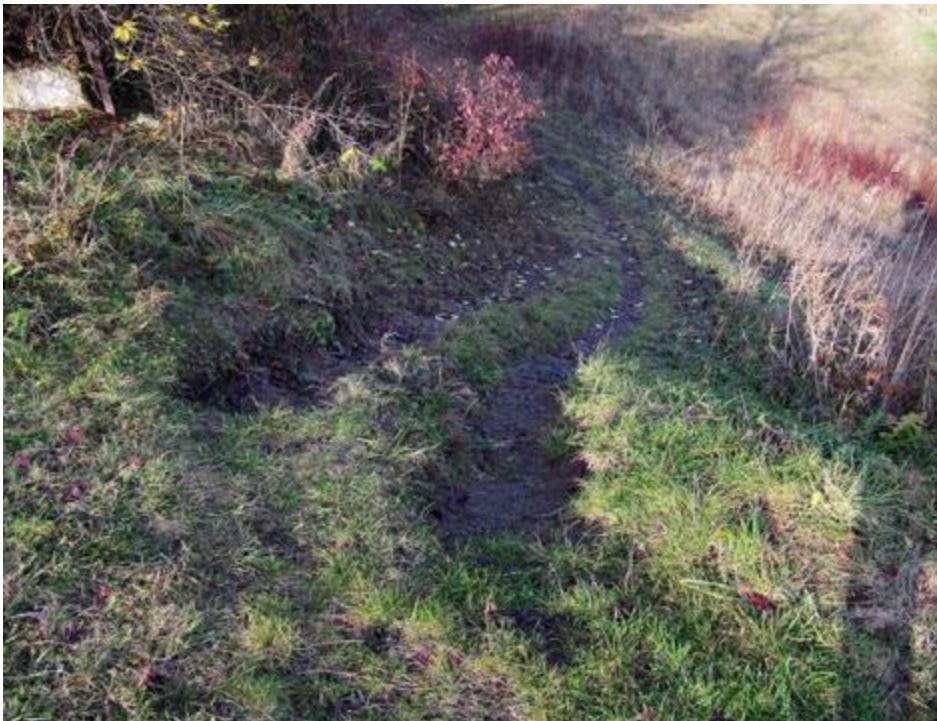
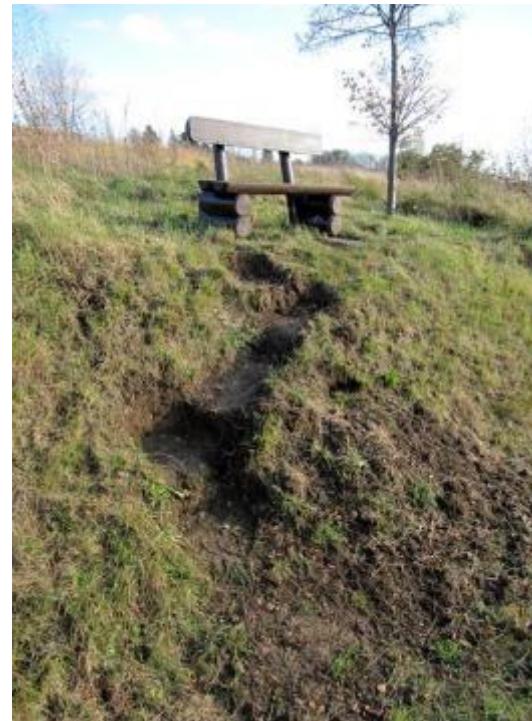
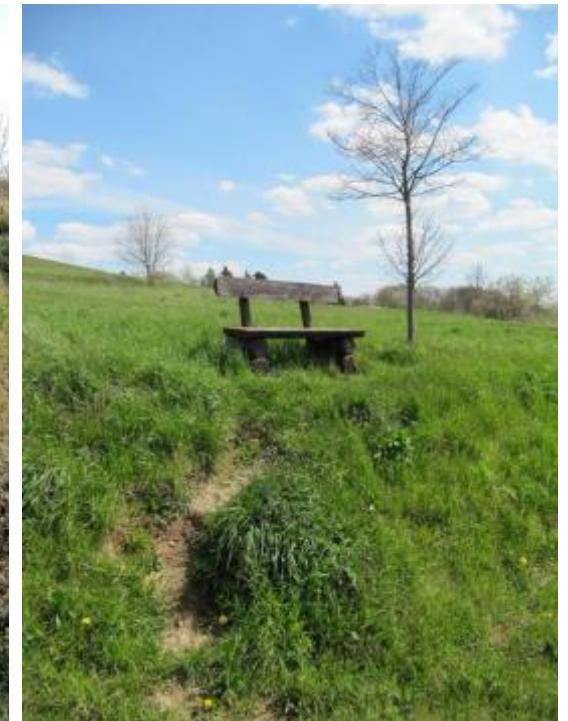
Zu Schluss der Wanderung wurde noch der Zustand der letzten Wegebaumaßnahmen zwischen Station Halbtrockenrasen und Station Schluchtwälder überprüft. Es wurden richtige Abflussrinnen in den Naturlehrpfad gefräst, ohne Öffnungen, damit das Wasser wenigstens zur Seite den Hang hinab abfließen kann. So läuft das Wasser den Naturlehrpfad bis nach unten hinab und spült ihn aus bzw. hinterlässt eine sumpfige Stelle, wo Lehm und Ton vorkommen.

Der Weg sieht nicht nur spiegelglatt aus, er war es auch. Auf Verwitterungsboden, ganz rechts oben, sind solche Glättungsarbeiten am Weg vielleicht vertretbar, aber auch da nicht dauerhaft. Besser wird sein, auch dort niedrige Gräser und Kräuter wachsen zu lassen ggf. unterstützt durch Rasenschutzgitter, besonders an lehmigen Stellen. Dem Wasser muss ausreichend Möglichkeit geboten werden, den Hang seitlich vom Pfad hinab zu fließen, um Regenrinnen auf dem Naturlehrpfad zu vermeiden.

Die Erdtreppe in der Nähe von Station 12, Halbtrockenrasen, wird auch nicht mehr besser, siehe linkes Foto unten. Bald sind es zwei Abflusswege nebeneinander.

An der Teerstraße zwischen den Stationen Feldraine und Station Ländliche Siedlungsräume (Zschippern) hat man versucht das Problem der Abflussrinne durch geschickte Gestaltung der Erdtreppe zu umgehen, was auch nicht dauerhaft haltbar sein wird. Die Erosion der Erdtreppe lässt sich so auch nicht vermeiden, es läuft sich nur schlechter bis zur Bank. Rechts unten ist der Zustand der Erdtreppe an der Bank vor der letzten Baumaßnahme. An diesem steilen und lockeren Hang mit lehmiger Erde wird wohl nur eine gebaute Treppe Abhilfe bringen. An der Autostraße muss es nicht einmal eine naturnahe Lösung sein. Treppenartig gestapelte Betonrasengitter würden das Problem für Jahre lösen. Die Parkbucht ist leider nicht an dieser Stelle, um auch Autofahrer zur Observation der interessanten Umgebung einzuladen.

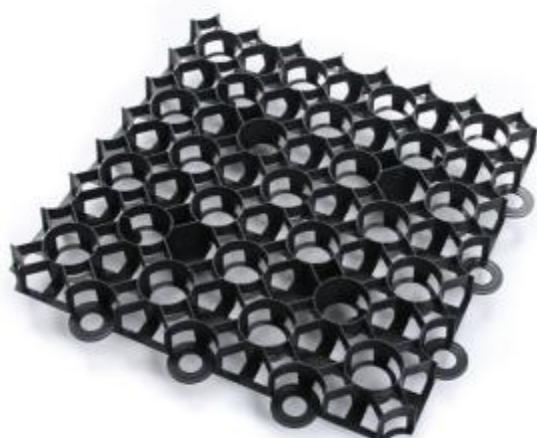
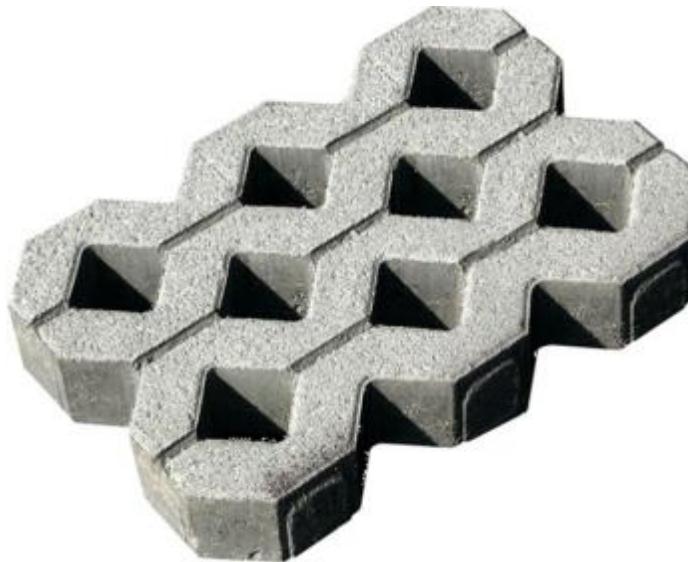
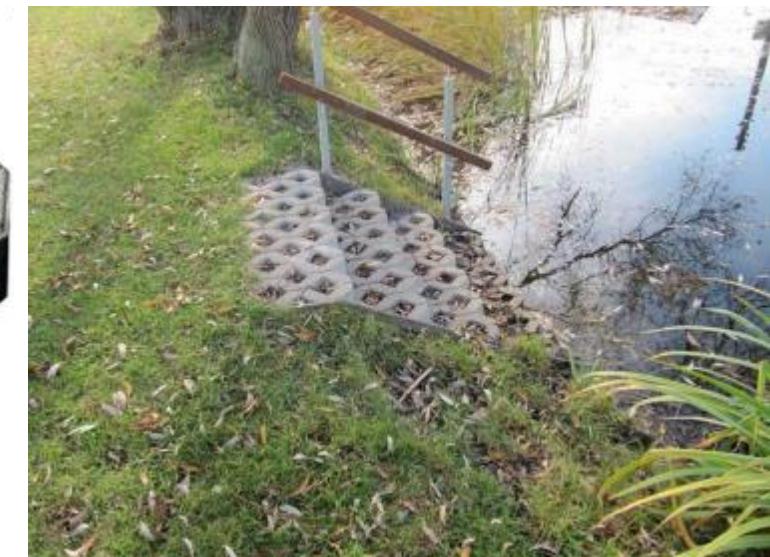
Die Variante der Rasengitter aus Plastik rechts ist stabil genug, um auf dem Parkplatz in Collis verlegt zu werden. Auch 15 Jahre nach der Buga sind keine größeren Zerstörungen am Plastikgitter zu sehen. Dann wird es wohl trittstabil genug sein für Wanderwege. Aufkommendes Gras erhöht die Stabilität der Konstruktion und verbessert die Laufsicherheit weiter. Irgendwann ist das Plastikgitter mit dem Rasen verwachsen, solange da nicht zu scharf gemäht wird. Rechts die Treppe aus Rasengittern am Teich in Ernsee.
